الهجوم على مسجد عمر بن الخطاب

السلطات الأمريكية لم تتخذ الاحتياطات الكافية

HUMAN
RIGHTS
WATCH

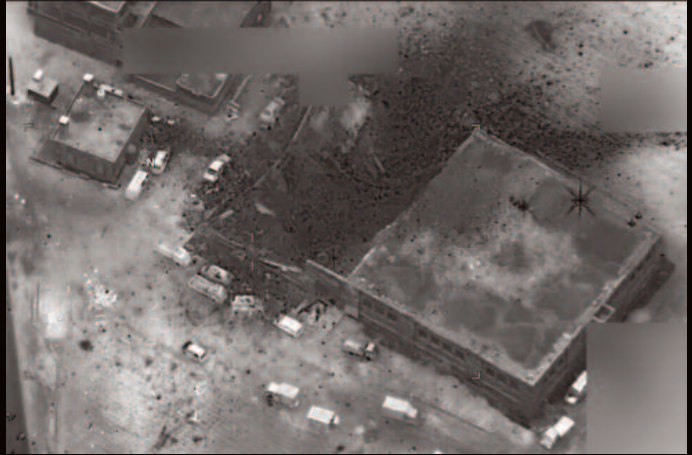
صورة جوية صادرة عن وزارة الدفاع الأمريكية بعد غارة جوية أمريكية في ١٦ مارس/آذار ٢٠١٧ على الجينة، سوريا، تظهر الأضرار التي لحقت بجزء من مسجد.
© وزارة الدفاع الأمريكية

أرسل ناطق باسم الجيش الأمريكي للصحفيين صورة جوية للمبنى تم التقاطها قبل الهجوم بقليل، ويظهر فيها النصف الشمالي من المسجد وقد تحول إلى أنقاض. هناك عدة مقاطع فيديو وصور أرضية جمعتها وحللتها بينغكات تُظهر تدمير المبنى.¹⁵

ربما اشتمل الهجوم على استعمال أكثر من نوع واحد من قنبلة جي دي آيه إم. في حين أن الصورة الجوية الأمريكية وصور الموقع غير قاطعة، فهي تُظهر حفرتين كبيرتين من أثر انفجارات. قال بعض الشهود الذين حضروا إن موجة الهجمة الأولى استخدمت فيها وحدتا ذخيرة. قال أيضا ناطق باسم الجيش الأمريكي إن الهجوم خلف حفرتين كبيرتين.³⁵

يظهر من صور ومقاطع فيديو مواقع الانفجار، وكذلك الصورة الجوية الأمريكية، أن القنبلة الموجهة المستخدمة استخدمت تقنية الإشعال المتأخر للقتيل. الإشعال المتأخر للقتيل يسمح للذخائر باختراق الإنشاءات والانفجار داخلها. تؤدي هذه التقنية إلى انهيار المباني المستهدفة على نفسها وتحد من حجم الانفجار والدمار الناتج عن تطاير الشظايا على المنشآت المجاورة. على سبيل المثال، يظهر على سيارات متوقفة قرب المبنى آثار الدمار الحراري (تشوه الطلاء الخارجي) جراء حرارة الانفجار، لكن لا تظهر عليها آثار الشظايا أو ضرر جراء موجة الانفجار (نوافذ السيارات سليمة).
